ASUNTO: ENTREGA DE INFORMES

Teniendo en cuenta el Contrato de Prestación de Servicios de Inspección, Inventario, Peritaje y Avalúo de vehículos No 4122000022,, hacemos entrega física de los siguientes informes con improntas e inventario de los siguientes vehículos.

INFORME DE AVALUO

MKV301

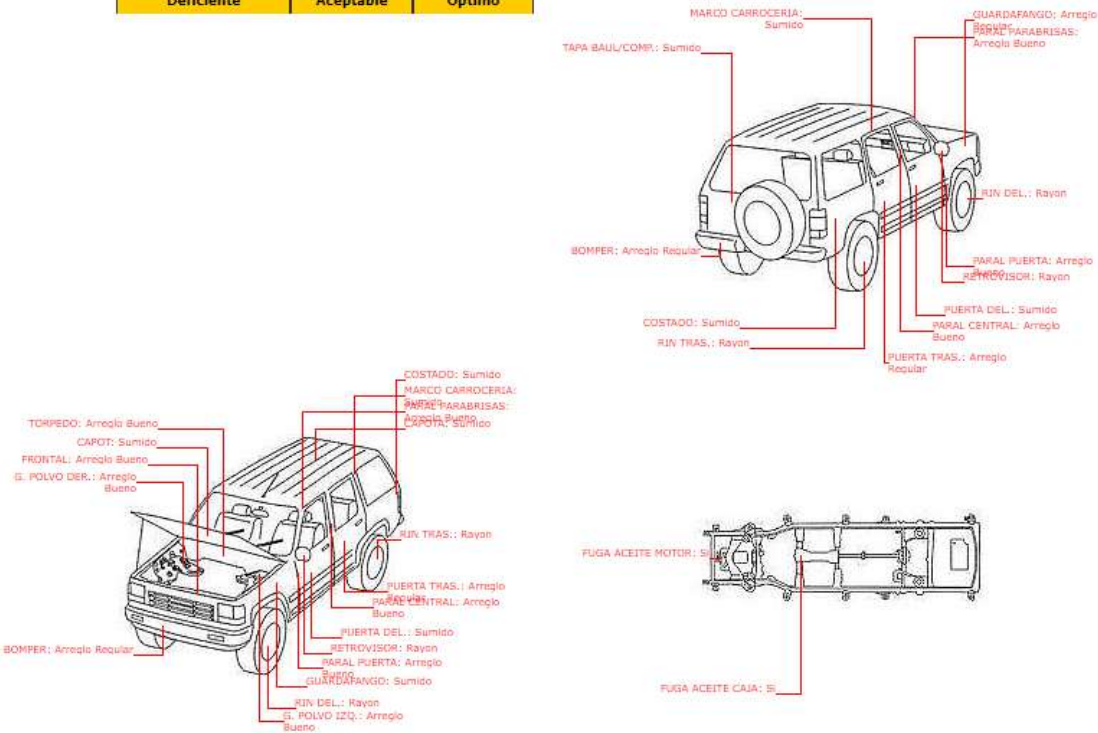
➤ El vehículo presenta:

- **En parte delantera:** Torpedo, frontal, guardapolvo derecho e izquierdo con arreglo bueno; capot con sumido y bómper con arreglo regular.
 - **En parte izquierda:** Rines, retrovisor con rayones; guardafango, puerta delantera, marco carrocería y costado con sumidos; paral puerta, paral parabrisas, paral central con arreglo bueno; puerta trasera con arreglo regular.

- **En parte inferior:** Fuga de aceite en motor y caja de velocidades; focos de oxidación en vista inferior, golpe medio en protector inferior.
 - **En motor:** Agua limpiavidrios fuera de nivel.

- **En prueba de motor:** prueba de vació dentro de los parámetros normales de funcionamiento, sincronizar lavar cuerpo de aceleración e inyectores.
 - **En prueba de ruta:** Desfavorable caja de velocidades por fuga de fluidos, dirección por holgura terminales, brazos y rotulas dirección y frenos por Guaya Freno de Mano, Pedal de Freno y Freno de Mano se encuentran en un estado deficiente.

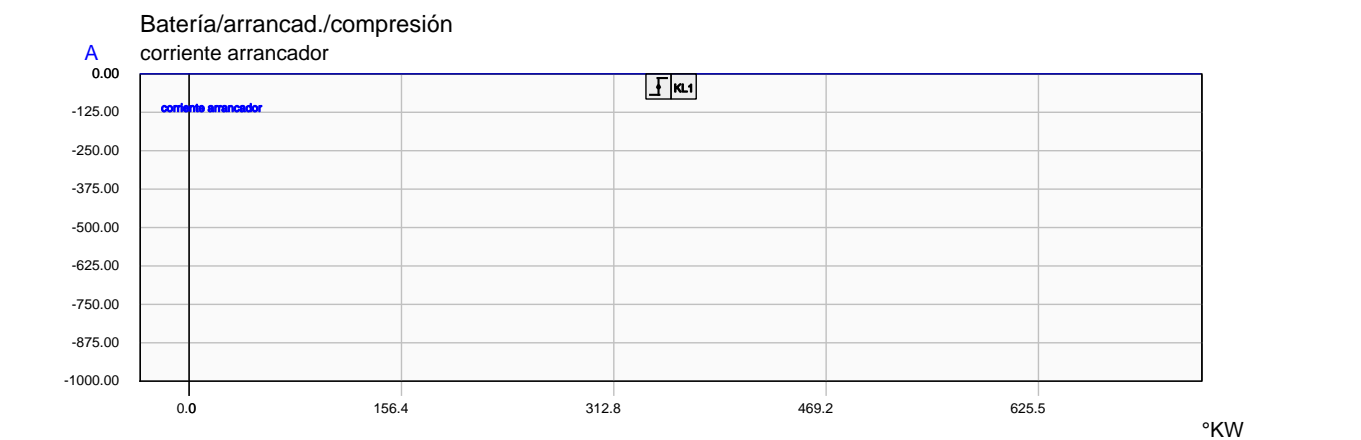
Resultado	Unidad	Mín.	Máx.	Medido
número revoluciones	1/min	----	----	243
temperatura aceite	°C	----	----	----
tensión de batería	V	----	----	13
corriente reposo CH2	A	----	----	311.7

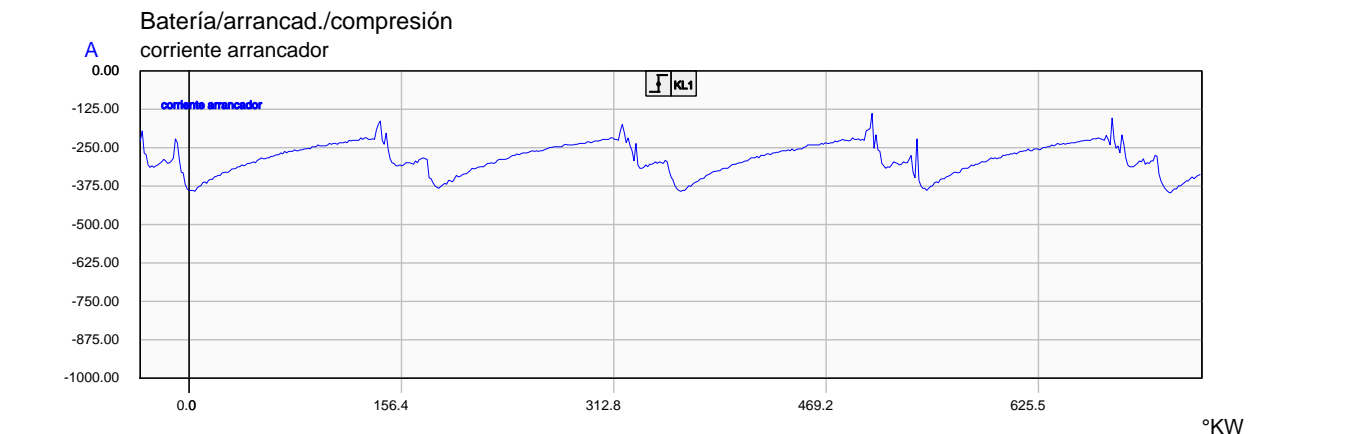
Resultado	Unidad	Mín.	Máx.	Medido
número revoluciones	1/min	----	----	275
temperatura aceite	°C	----	----	----
tensión de batería	V	----	----	11.3
corriente reposo CH2	A	----	----	-285.5

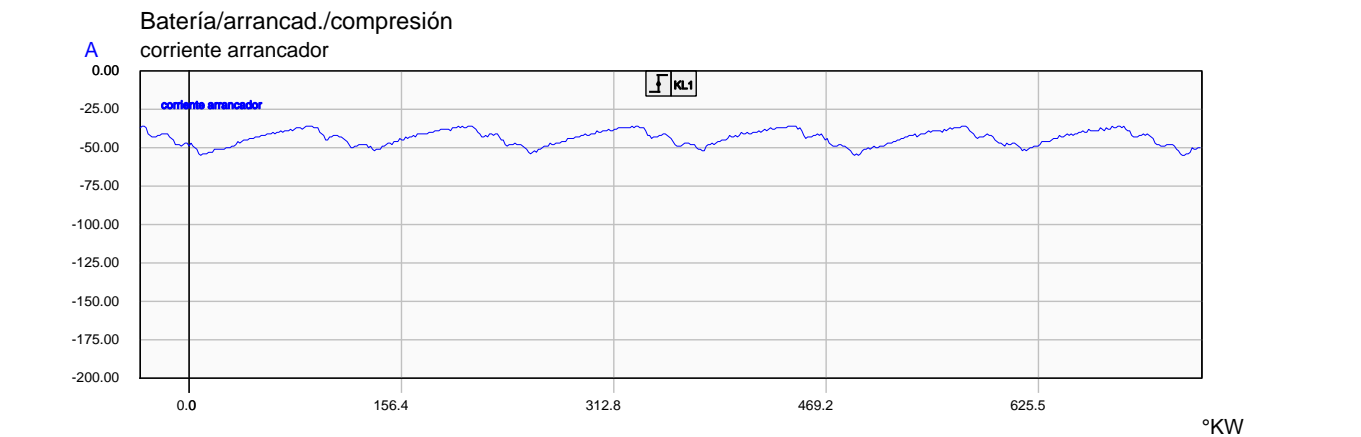
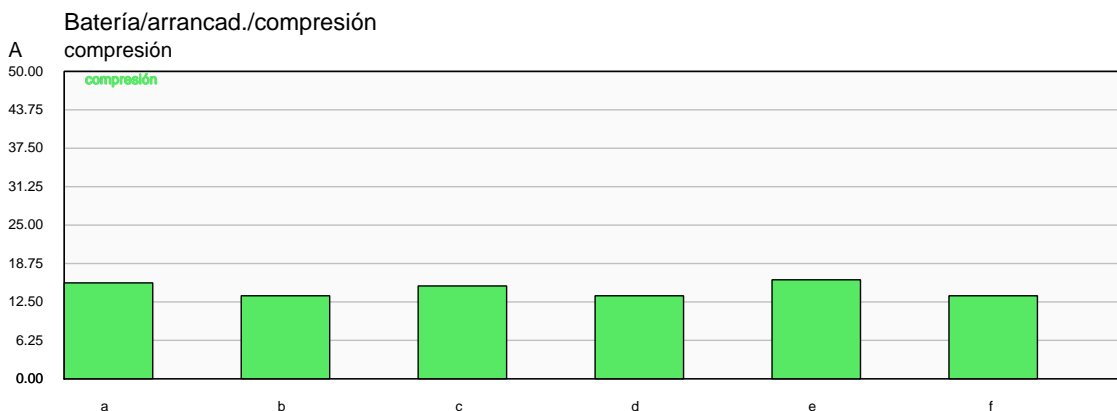
Resultado	Unidad	Mín.	Máx.	Medido
número revoluciones	1/min	----	----	176
temperatura aceite	°C	----	----	----
tensión de batería	V	----	----	11.2
corriente reposo CH2	A	----	----	-43.7

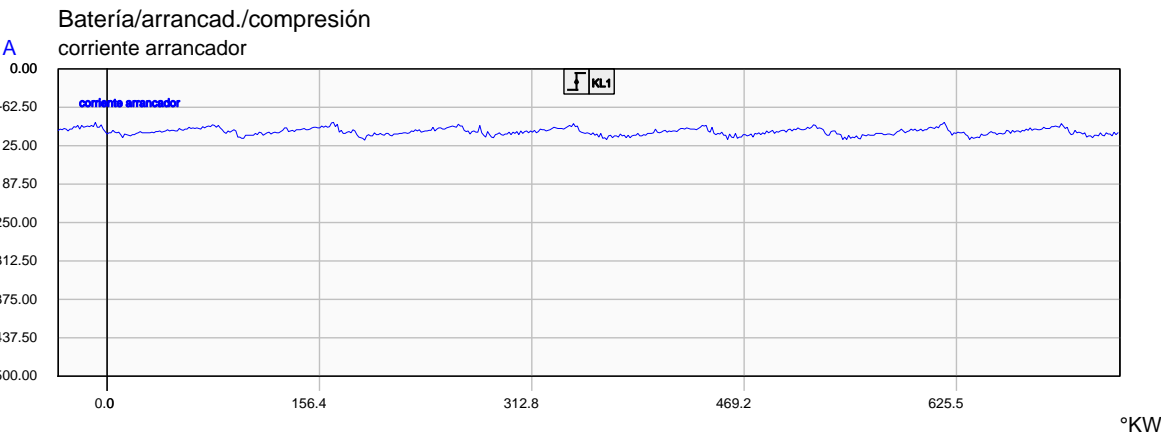
Resultado	Unidad	Mín.	Máx.	Medido
número revoluciones	1/min	----	----	168
temperatura aceite	°C	----	----	----
tensión de batería	V	----	----	13.4
corriente reposo CH2	A	----	----	-102.3

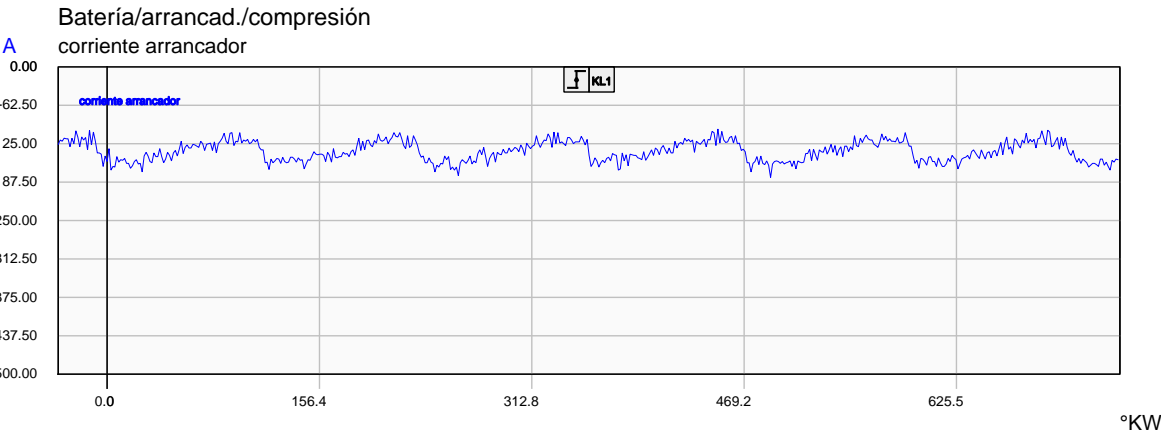
Resultado	Unidad	Mín.	Máx.	Medido
número revoluciones	1/min	----	----	191
temperatura aceite	°C	----	----	----
tensión de batería	V	----	----	11.1
corriente reposo CH2	A	----	----	-134.5
