**ASUNTO: ENTREGA DE INFORMES**

Teniendo en cuenta el Contrato de Prestación de Servicios de Inspección, Inventario, Peritaje y Avalúo de vehículos No 4122000022,, hacemos entrega física de los siguientes informes con improntas e inventario de los siguientes vehículos.

# INFORME DE AVALUO

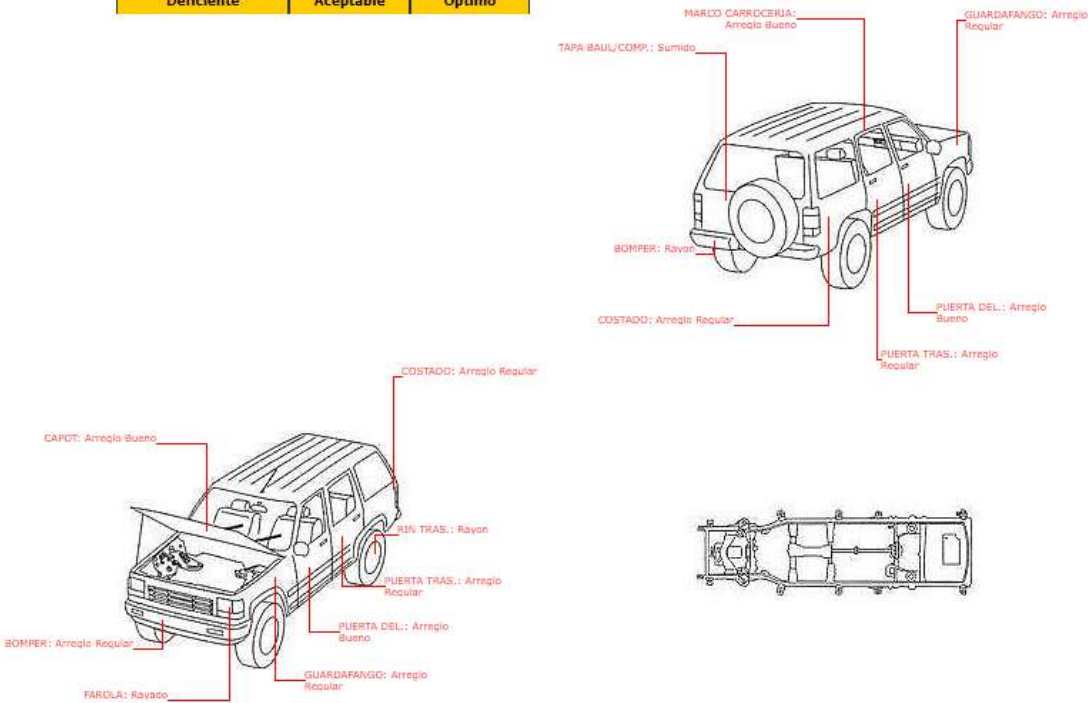
- El vehículo presenta:

- **En parte delantera:** Capot con arreglo bueno, farola izquierda con rayón y bómper con arreglo regular.
- **En parte izquierda:** Guardafango, puerta trasera y costado con arreglo regular; puerta delantera con arreglo bueno y rin trasero con rayón.
- **En parte trasera:** Bómper con rayón y tapa baúl con sumido.
- **En parte derecha:** Costado, puerta trasera y guardafango con arreglo regular; marco carrocería y puerta delantera con arreglo bueno.
- **En parte inferior:** foco de oxidación en parte inferior blindaje con hongos.
- **En motor:** Agua limpiavidrios fuera de nivel.
- **En prueba de motor:** prueba de vacío dentro de los parámetros normales de funcionamiento, sincronizar lavar cuerpo de aceleración e inyectores.
- **En prueba de ruta:** Desfavorable en sistemas de frenos ya que Guaya Freno de Mano, Pedal de Freno y Freno de Mano se encuentran en un estado deficiente.

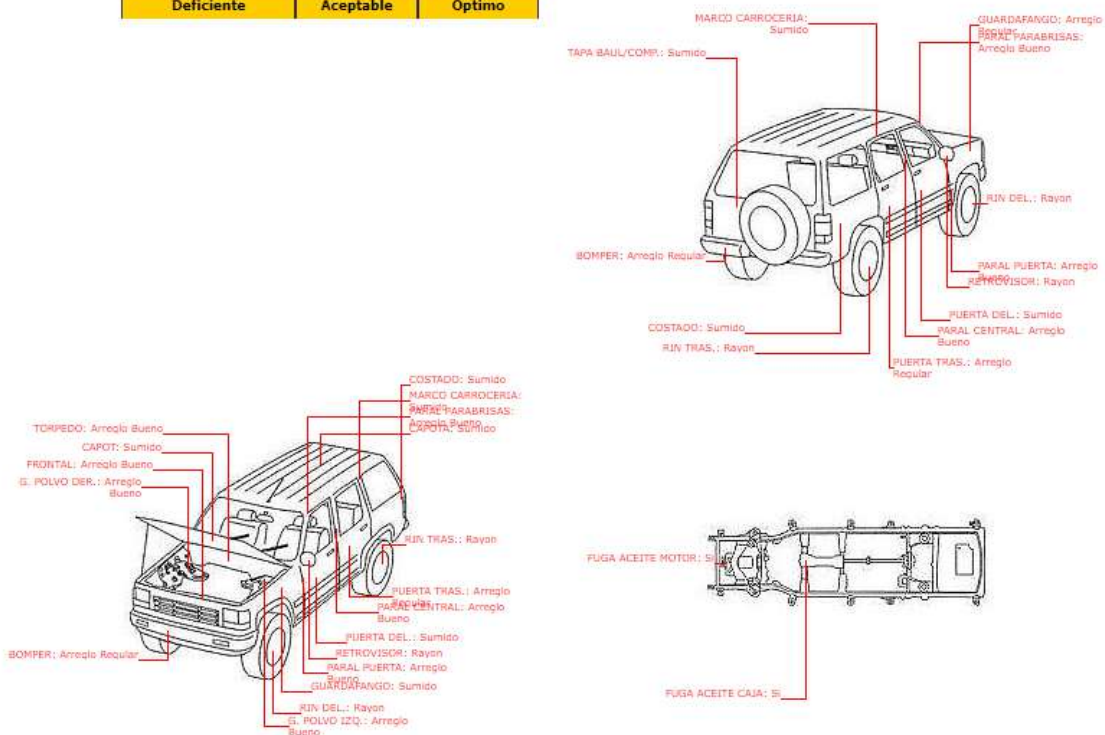
- **En parte inferior:** Fuga de aceite en motor y caja de velocidades; focos de oxidación en vista inferior, golpe medio en protector inferior.
  - **En motor:** Agua limpiavidrios fuera de nivel.

- **En prueba de motor:** prueba de vació dentro de los parámetros normales de funcionamiento, sincronizar lavar cuerpo de aceleración e inyectores.
  - **En prueba de ruta:** Desfavorable caja de velocidades por fuga de fluidos, dirección por holgura terminales, brazos y rotulas dirección y frenos por Guaya Freno de Mano, Pedal de Freno y Freno de Mano se encuentran en un estado deficiente.

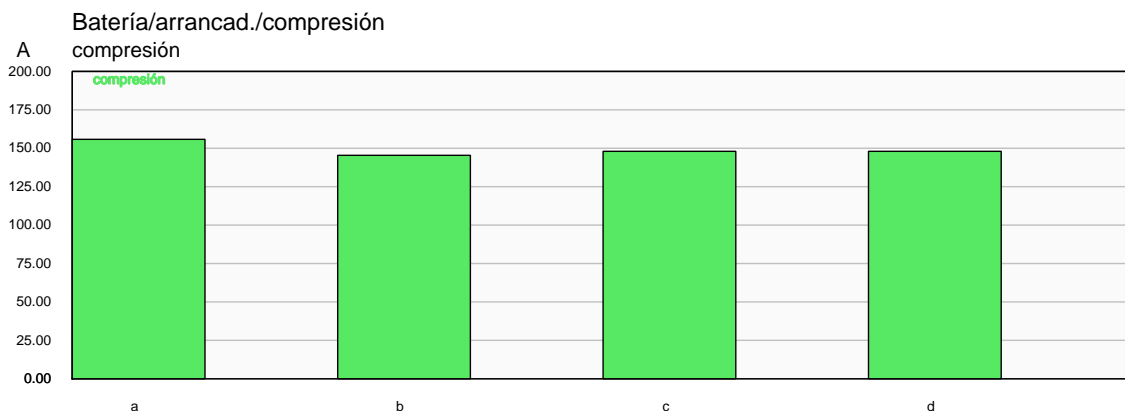
medición 1

Resultado	Unidad	Mín.	Máx.	Medido
número revoluciones	1/min	----	----	275
temperatura aceite	°C	----	----	----
tensión de batería	V	----	----	11.3
corriente reposo CH2	A	----	----	-285.5

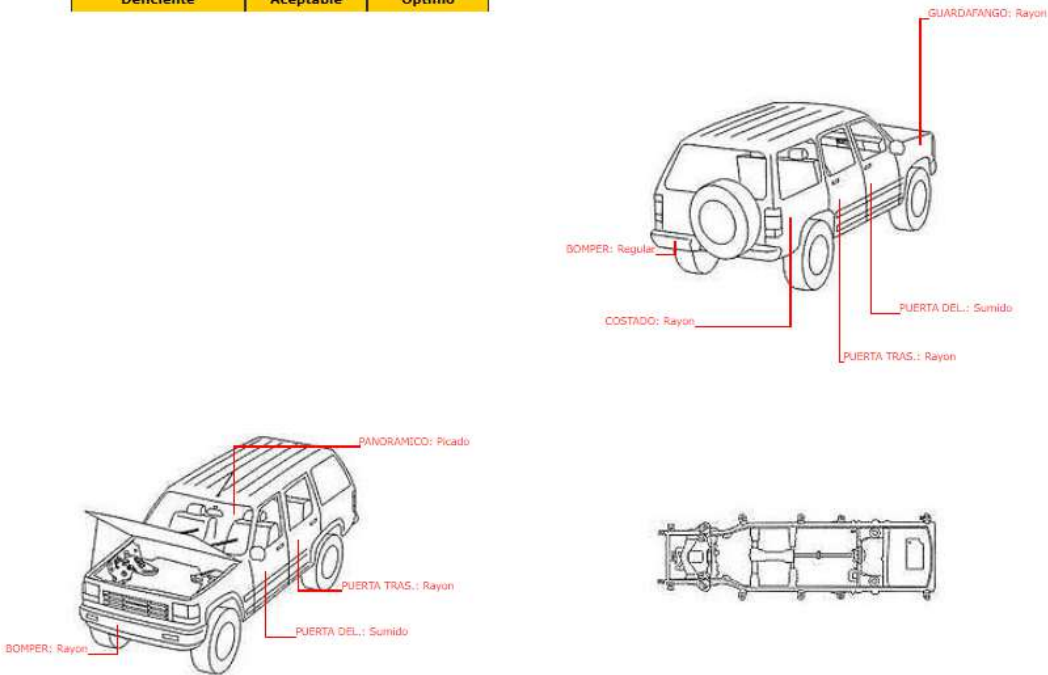
- El vehículo presenta:
- **En parte delantera:** Panorámico picado y bómper con rayón.
  - **En parte izquierda:** Puerta delantera con sumido y puerta trasera con rayón.

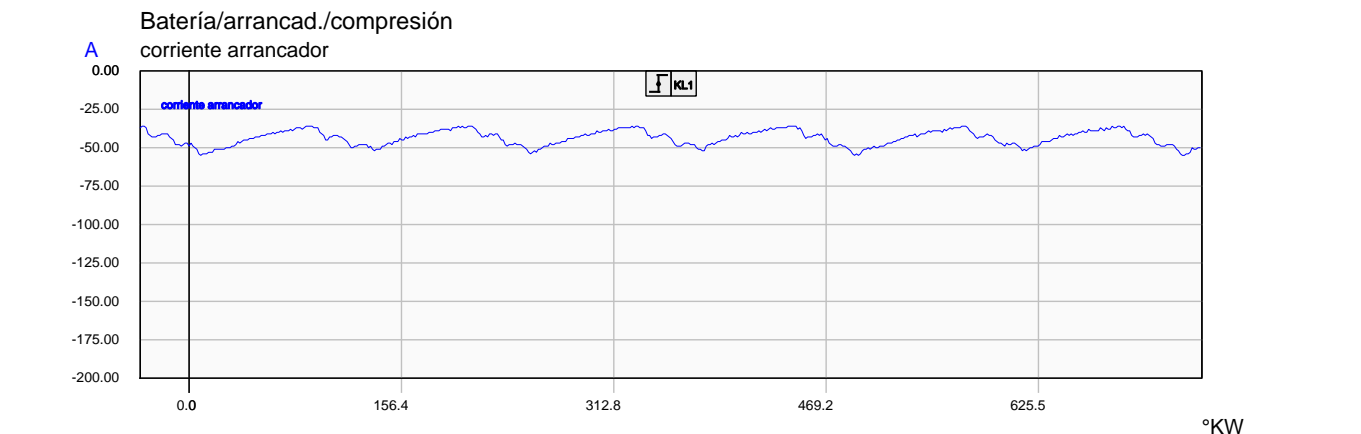
Resultado	Unidad	Mín.	Máx.	Medido
número revoluciones	1/min	----	----	176
temperatura aceite	°C	----	----	----
tensión de batería	V	----	----	11.2
corriente reposo CH2	A	----	----	-43.7

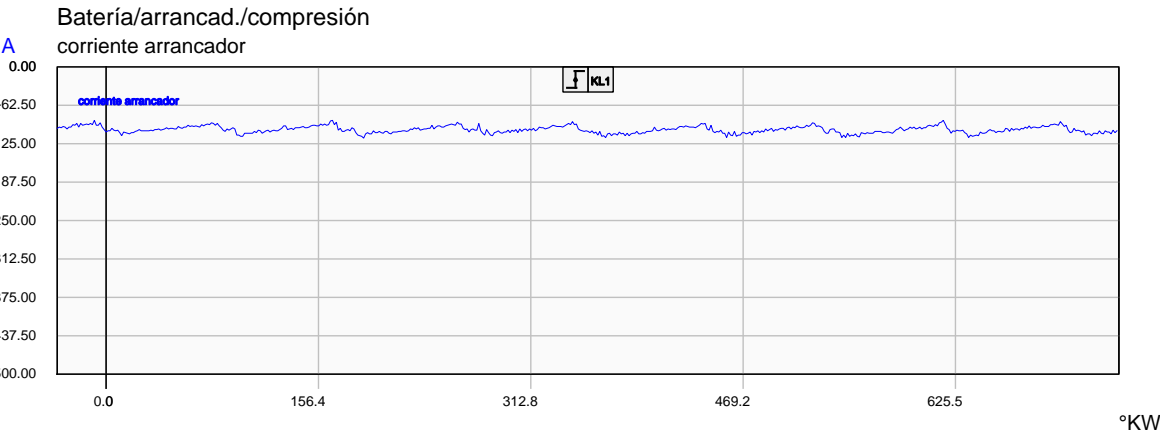
Resultado	Unidad	Mín.	Máx.	Medido
número revoluciones	1/min	----	----	168
temperatura aceite	°C	----	----	----
tensión de batería	V	----	----	13.4
corriente reposo CH2	A	----	----	-102.3

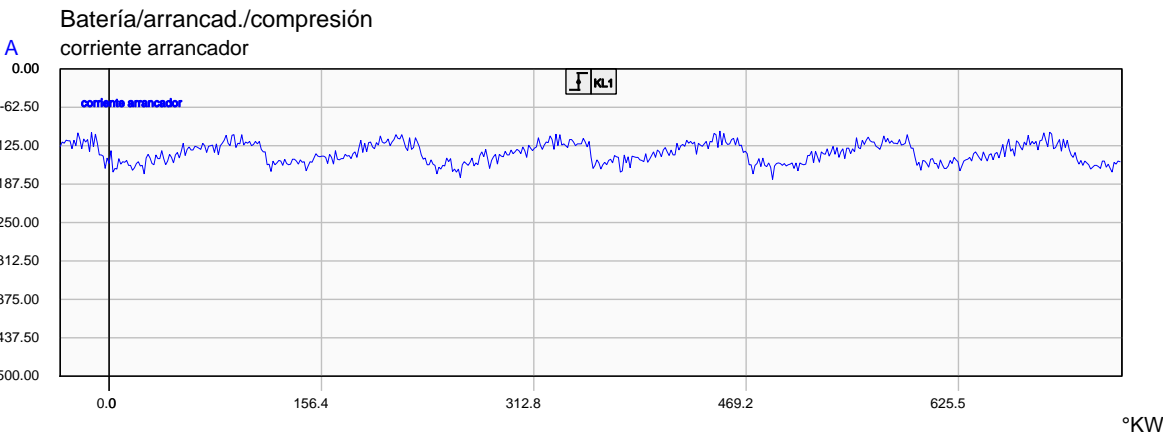
Resultado	Unidad	Mín.	Máx.	Medido
número revoluciones	1/min	----	----	191
temperatura aceite	°C	----	----	----
tensión de batería	V	----	----	11.1
corriente reposo CH2	A	----	----	-134.5

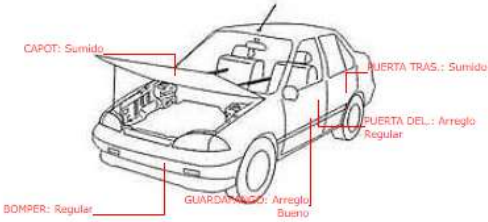
- El vehículo presenta:
- **En parte delantera:** Capot con sumido y bómper en regular estado.
  - **En parte izquierda:** Guardafango con arreglo bueno, puerta delantera con arreglo regular y puerta trasera con sumido.
