**ASUNTO: ENTREGA DE INFORMES**

Teniendo en cuenta el Contrato de Prestación de Servicios de Inspección, Inventario, Peritaje y Avalúo de vehículos No 4122000022,, hacemos entrega física de los siguientes informes con improntas e inventario de los siguientes vehículos.

# INFORME DE AVALUO

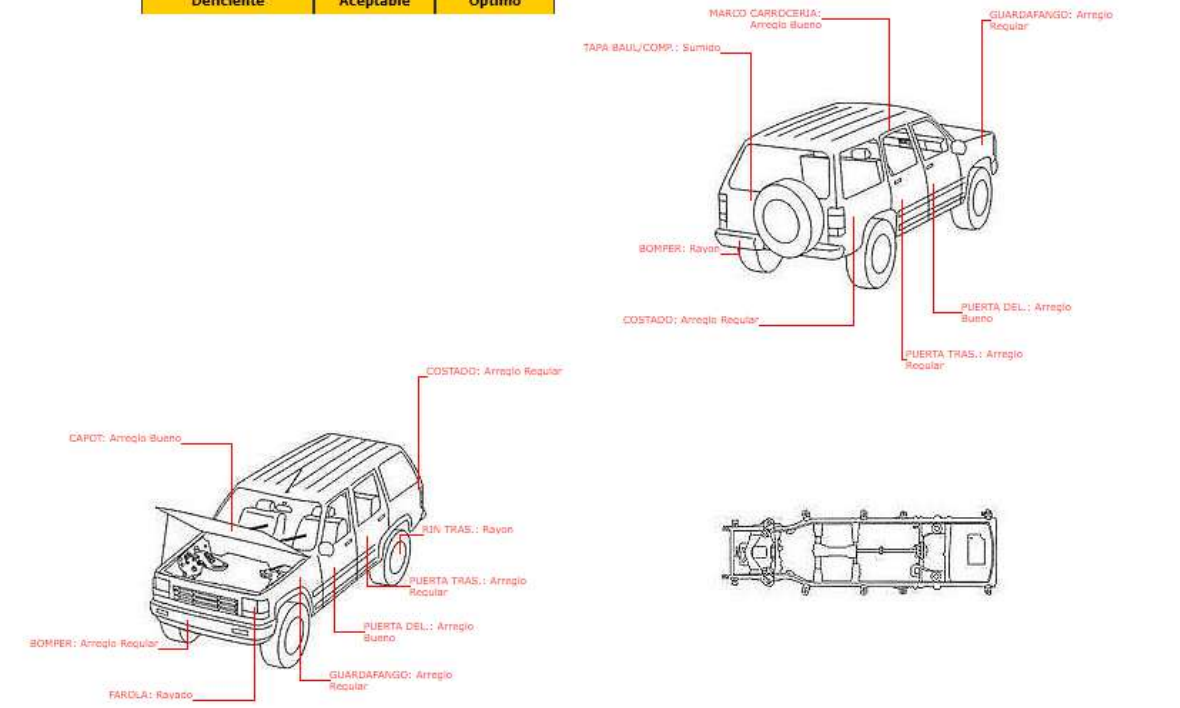
➤ El vehículo presenta:

- **En prueba de ruta:** Desfavorable en sistemas de frenos ya que Guaya Freno de Mano, Pedal de Freno y Freno de Mano se encuentran en un estado deficiente.

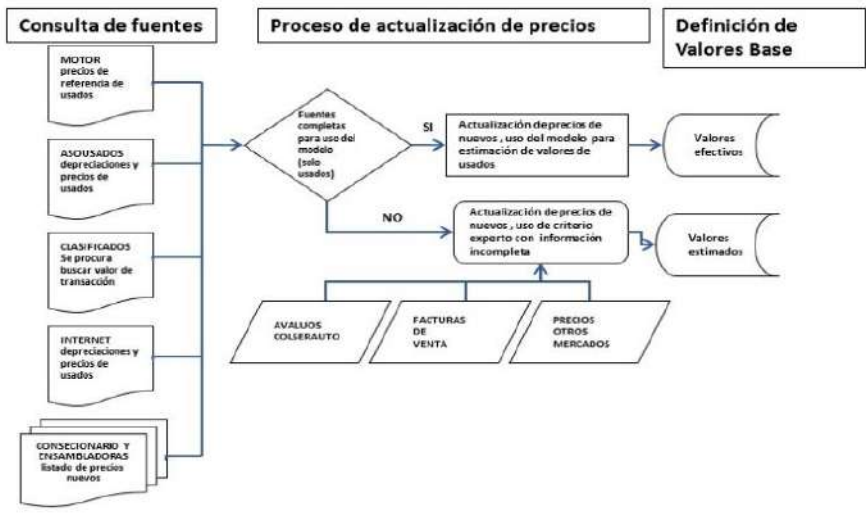
El método usado para el cálculo de datos es el de comparación de mercado. Este método consiste en reunir datos de varias fuentes del mercado local como lo son: concesionarios de nuevos y usados, clasificados en sitios web, revistas especializadas e información histórica de inspecciones y avalúos de Colserauto S.A.; una vez consultadas estas fuentes se sigue el proceso descrito en el siguiente diagrama:

La combinación de los diferentes datos de cada fuente, permiten establecer un valor comercial base (valor razonable) el cual es utilizado como punto de partida para empezar a valorar cada vehículo.

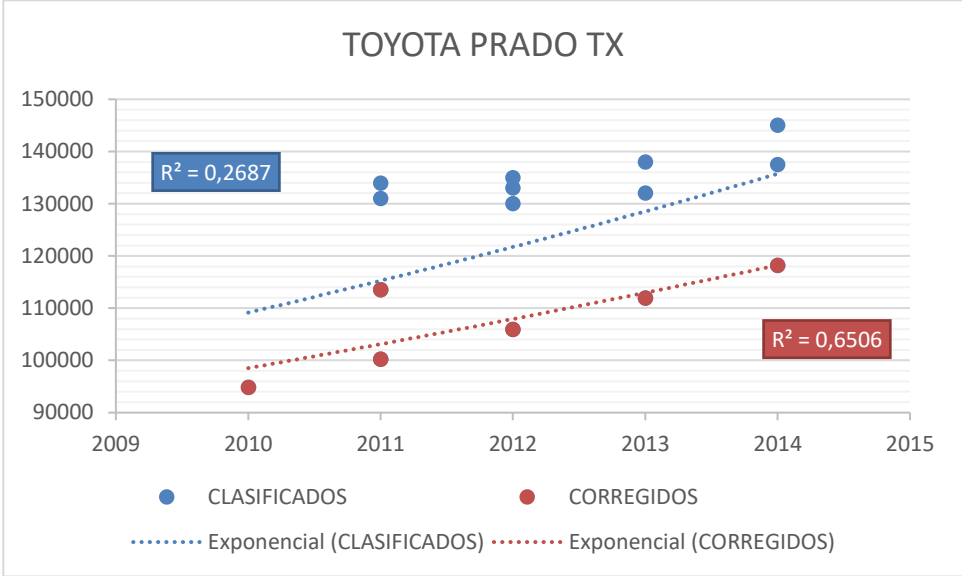
3. MEMORIA DE CÁLCULO

El gráfico anterior corresponde a las fuentes tenidas en cuenta como lo son: revistas especializadas, clasificados de internet, para la estimación del valor razonable para un vehículo TOYOTA PRADO 4.0 2012 en condiciones normales de operación y documentación vigente.

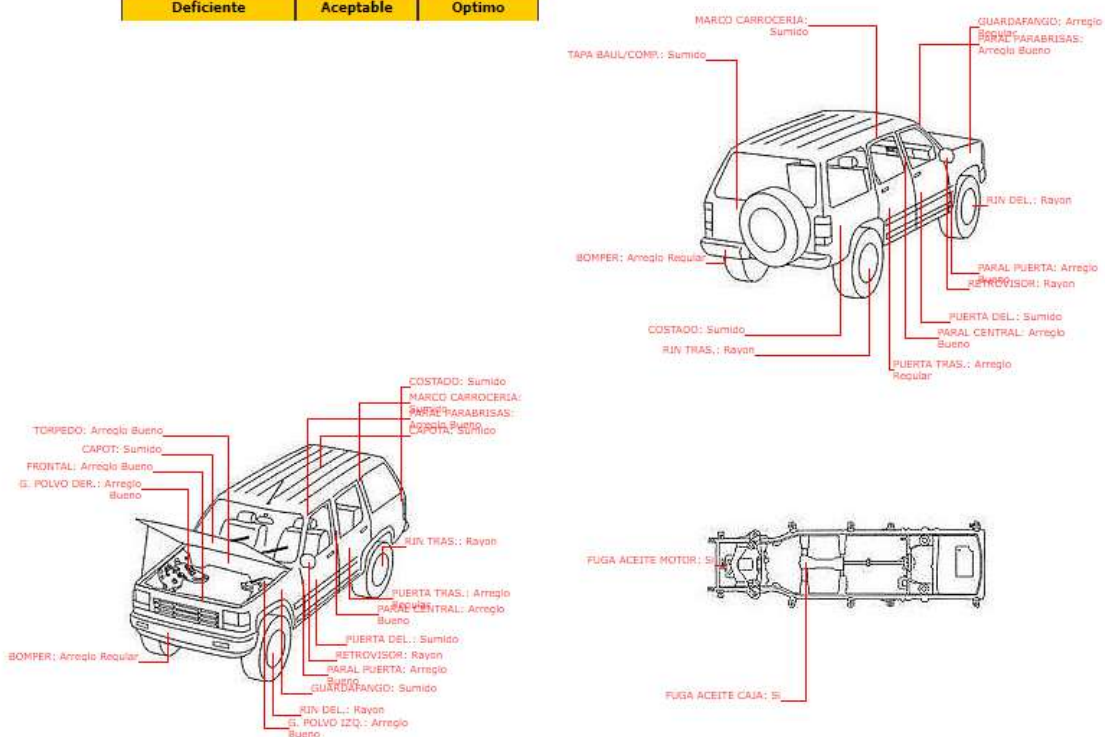
➤ El vehículo presenta:

- **En parte inferior:** Fuga de aceite en motor y caja de velocidades; focos de oxidación en vista inferior, golpe medio en protector inferior.
  - **En motor:** Agua limpiavidrios fuera de nivel.

- **En prueba de motor:** prueba de vació dentro de los parámetros normales de funcionamiento, sincronizar lavar cuerpo de aceleración e inyectores.
  - **En prueba de ruta:** Desfavorable caja de velocidades por fuga de fluidos, dirección por holgura terminales, brazos y rotulas dirección y frenos por Guaya Freno de Mano, Pedal de Freno y Freno de Mano se encuentran en un estado deficiente.

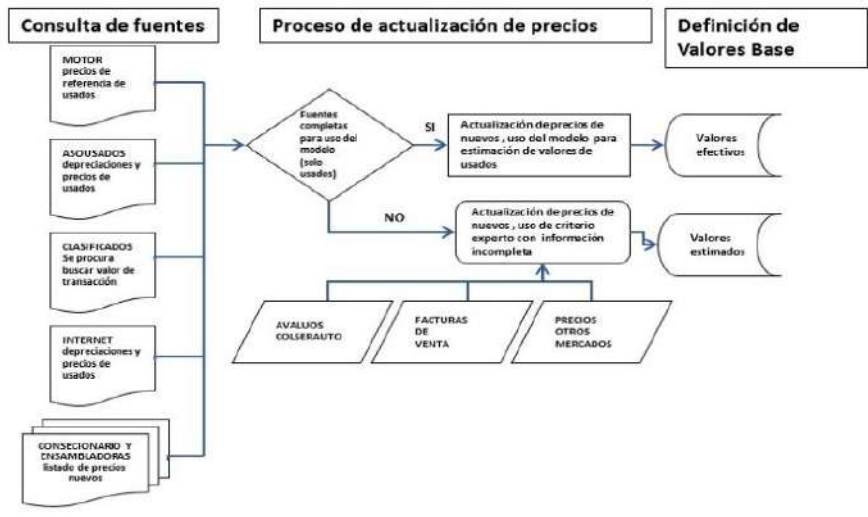
El método usado para el cálculo de datos es el de comparación de mercado. Este método consiste en reunir datos de varias fuentes del mercado local como lo son: concesionarios de nuevos y usados, clasificados en sitios web, revistas especializadas e información histórica de inspecciones y avalúos de Colserauto S.A.; una vez consultadas estas fuentes se sigue el proceso descrito en el siguiente diagrama:

La combinación de los diferentes datos de cada fuente, permiten establecer un valor comercial base (valor razonable) el cual es utilizado como punto de partida para empezar a valorar cada vehículo.

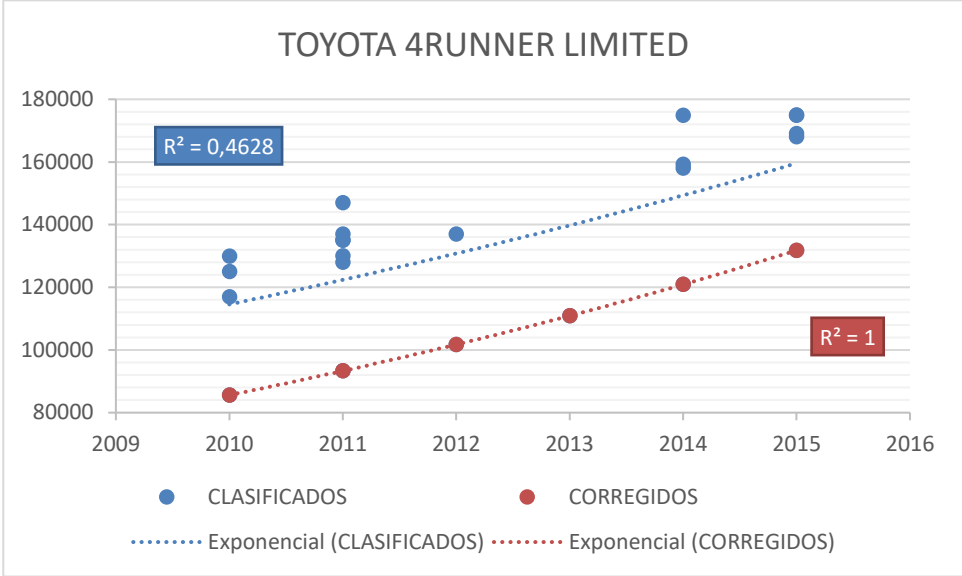
3. MEMORIA DE CÁLCULO

El gráfico anterior corresponde a las fuentes tenidas en cuenta como lo son: revistas especializadas, clasificados de internet, para la estimación del valor razonable para un vehículo TOYOTA 4 RUNNER SR5 4.0 2012 en condiciones normales de operación y documentación vigente.

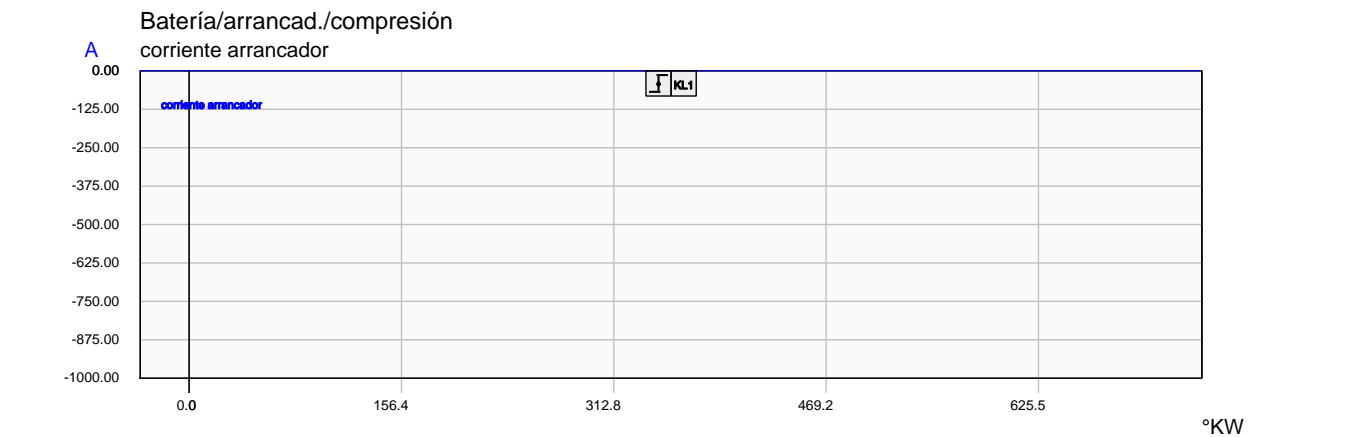
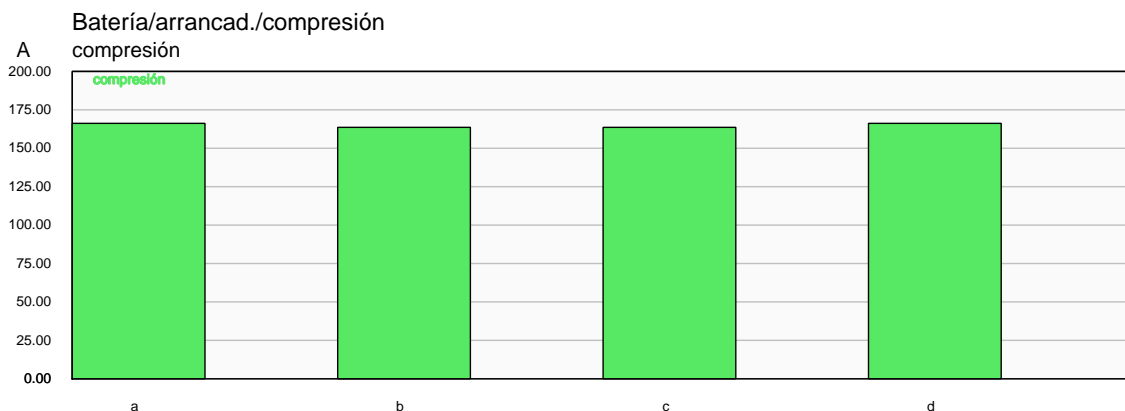
medición 1

Resultado	Unidad	Mín.	Máx.	Medido
número revoluciones	1/min	----	----	243
temperatura aceite	°C	----	----	----
tensión de batería	V	----	----	13
corriente reposo CH2	A	----	----	311.7

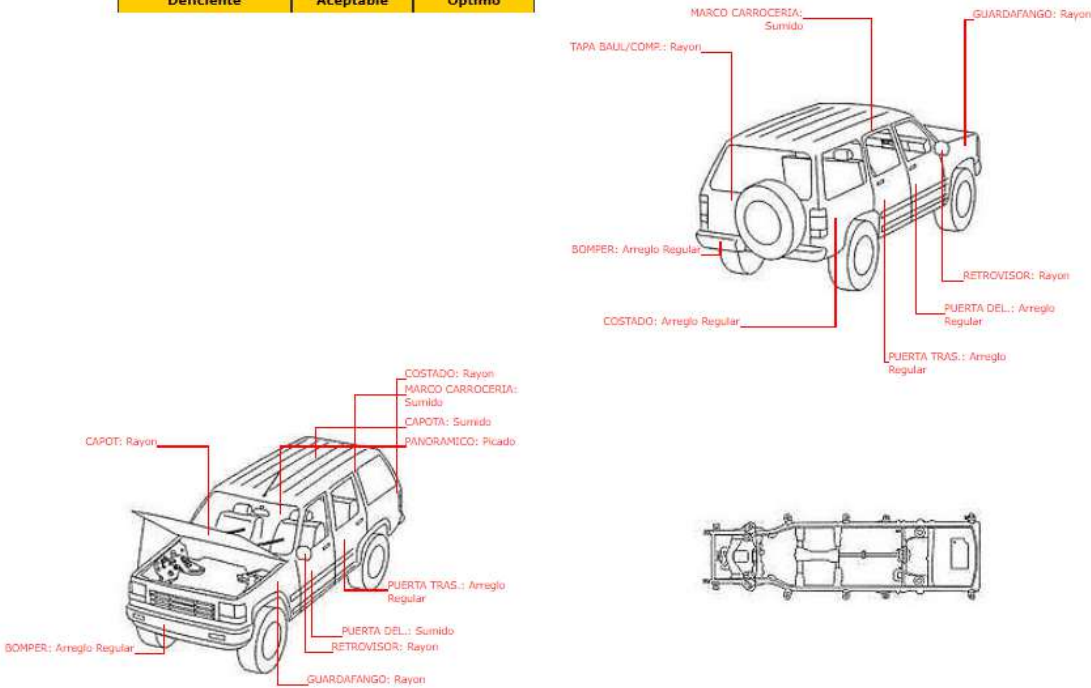
- El vehículo presenta:
- **En parte delantera:** Capota con sumido, panorámico picado, capot con rayón y bómper con arreglo regular; extensión bómper vista derecha mal estado.

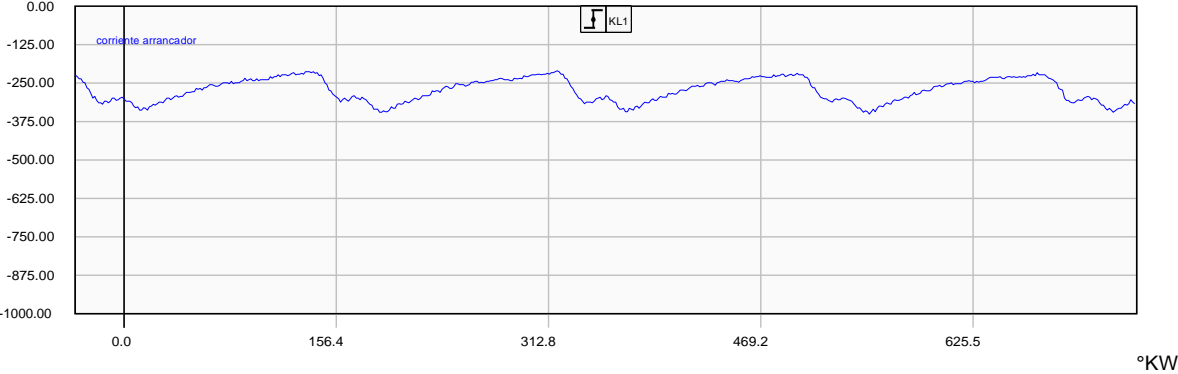
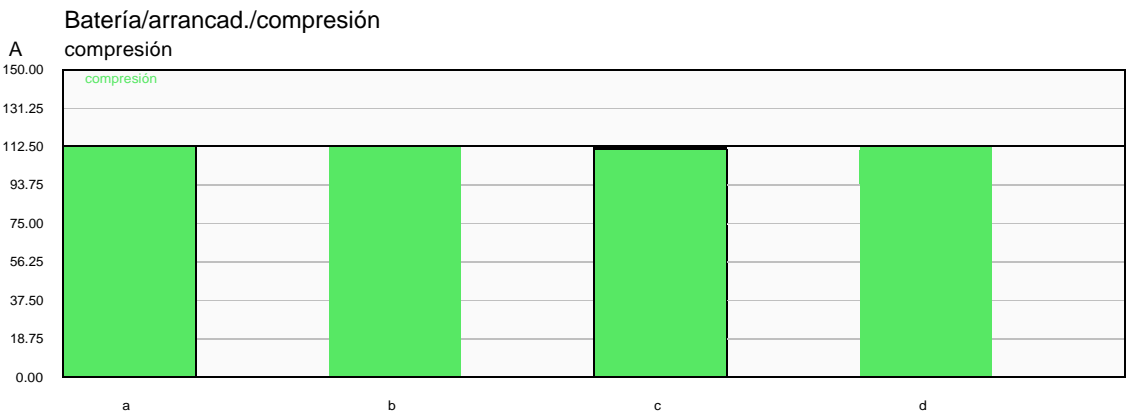
Batería/arrancad./compresión

A corriente arrancador

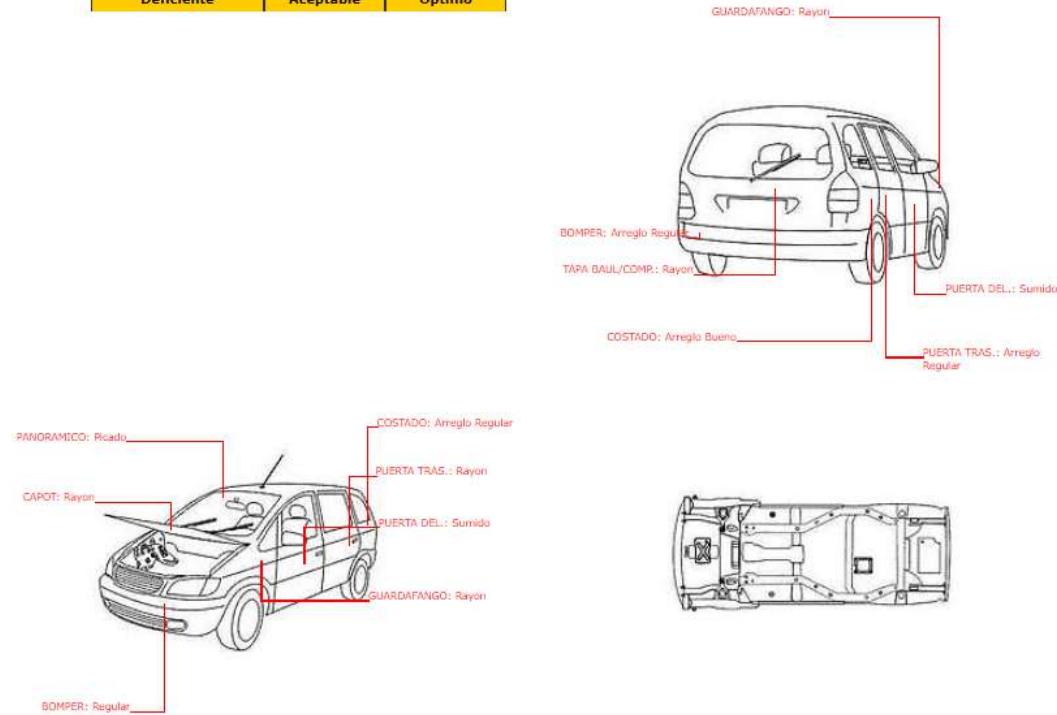
- El vehículo presenta:

- **En parte delantera:** Panorámico picado, capot con rayón y bómper en regular estado; bómper con descuadre.
- **En parte izquierda:** Guardafango y puerta trasera con rayón; puerta delantera con sumido y costado con arreglo regular.
- **En parte trasera:** Bómper con arreglo regular y tapa baúl con rayón.
- **En parte derecha:** Costado con arreglo bueno, puerta trasera con arreglo regular, puerta delantera con sumid y guardafango con rayón.
- **En parte inferior:** foco de oxidación en elementos de suspensión.
- **En motor:** Agua limpiavidrios fuera de nivel, no porta tapa deposito agua limpiavidrios.

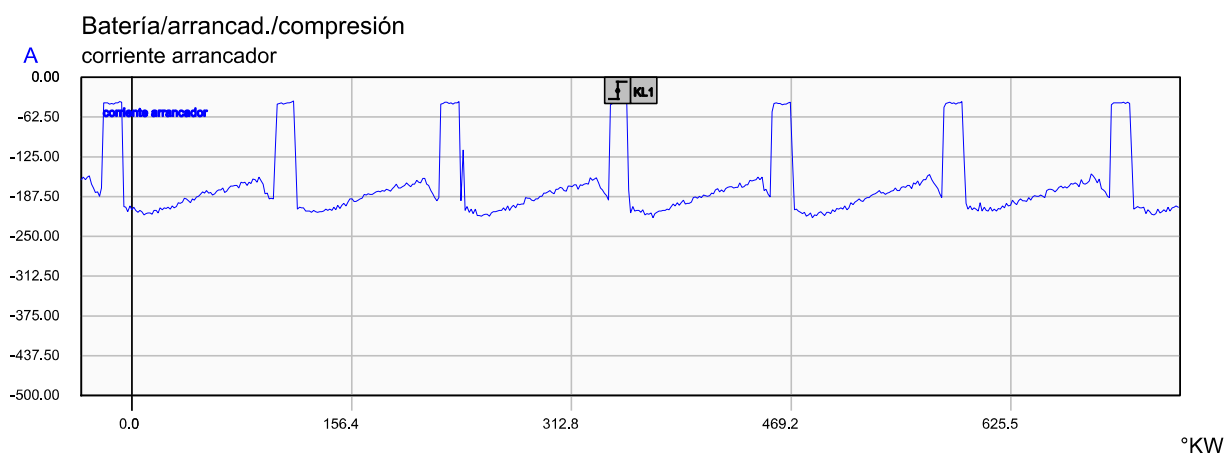
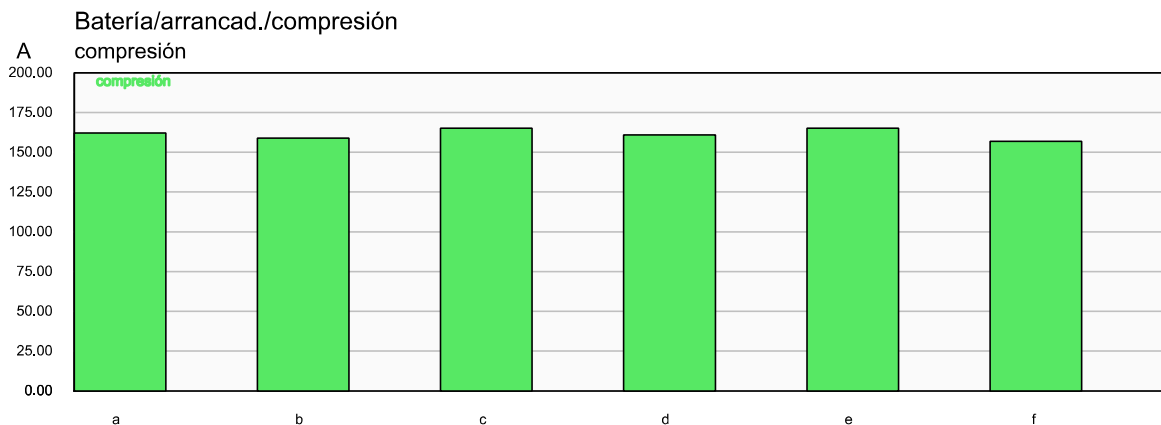
#### medición 1

Resultado	Unidad	Mín.	Máx.	Medido
número revoluciones	1/min	----	----	219
temperatura aceite	°C	----	----	----
tensión de batería	V	----	----	11.2
corriente reposo CH2	A	----	----	-171.9

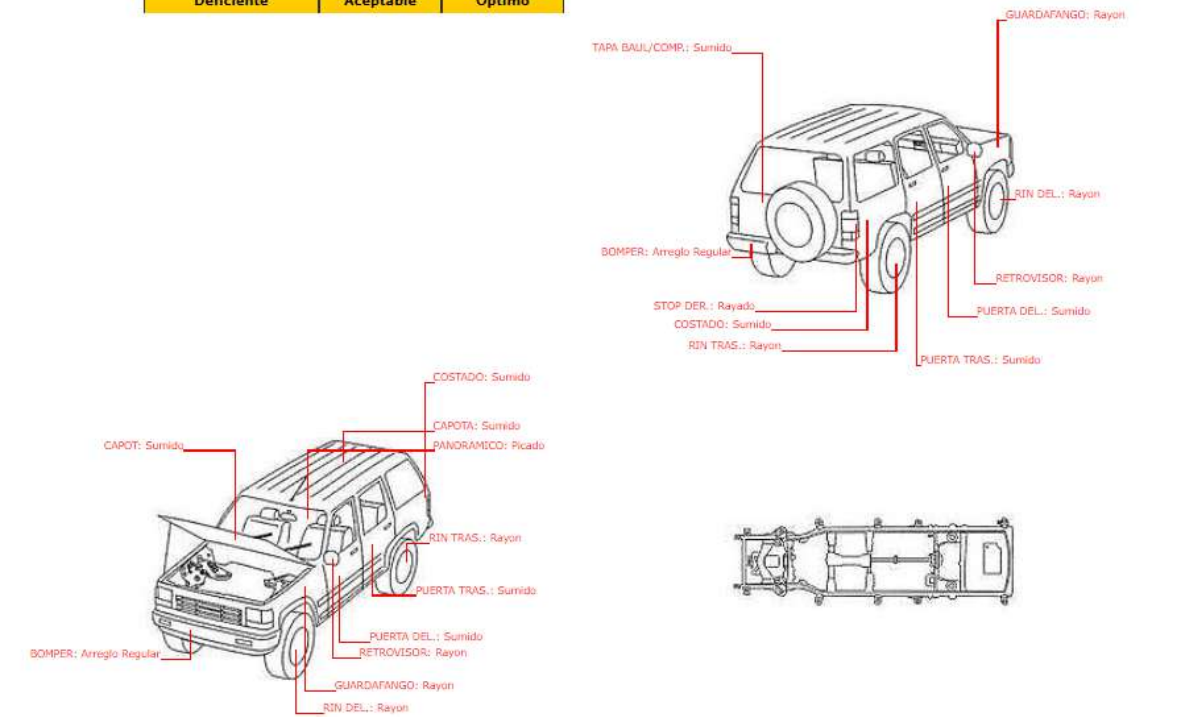
- El vehículo presenta:
- **En parte delantera:** Capota y capot con sumidos; panorámico picado y bómper con arreglo regular; gatos de capot deficientes y bocel delantero fisurado.

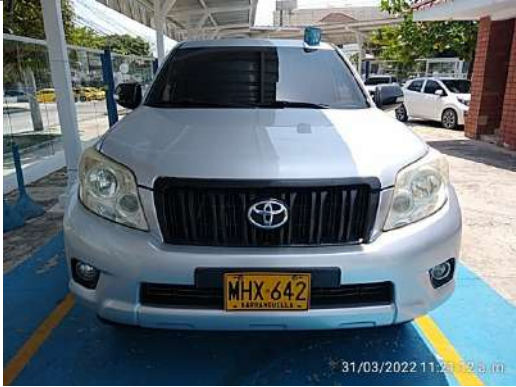
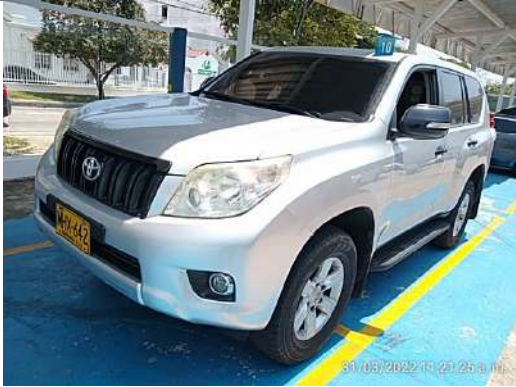
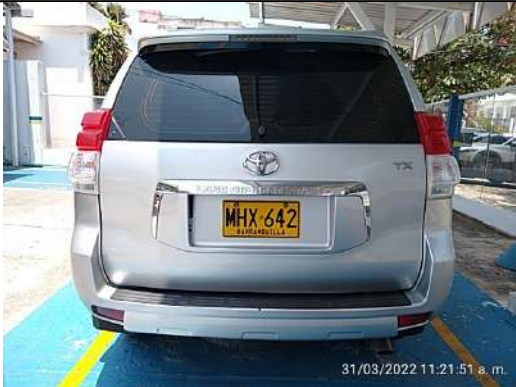
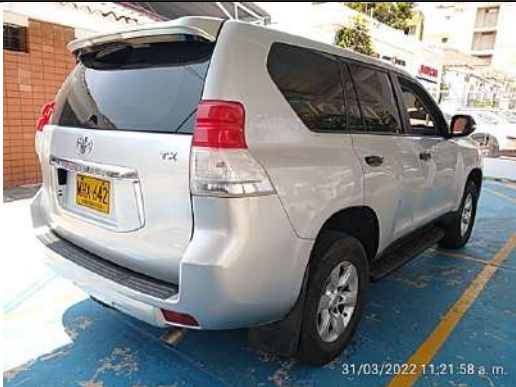
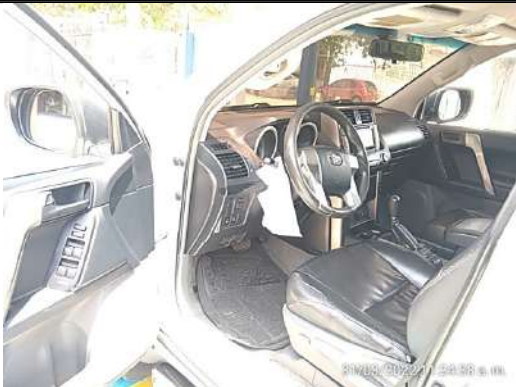
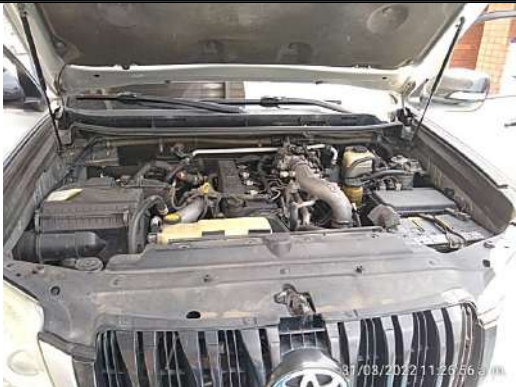
Placa:	MHX642
Fecha Servicio:	31/03/2022 10:49:57 a.m.

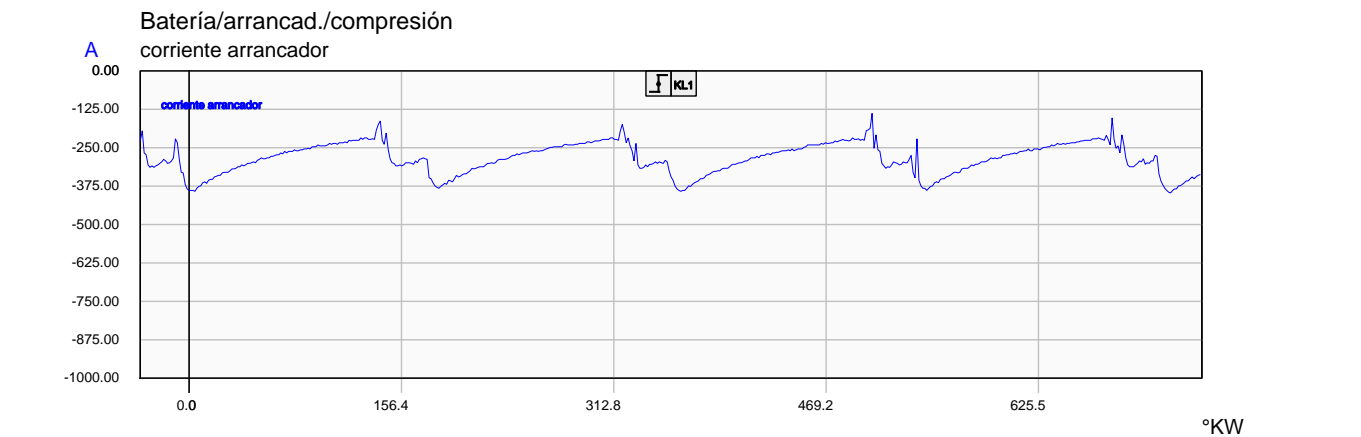
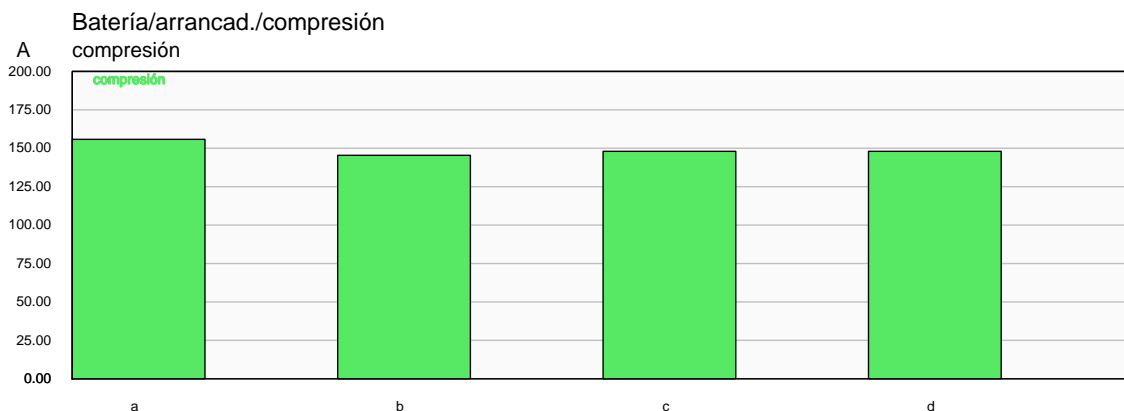
medición 1

Resultado	Unidad	Mín.	Máx.	Medido
número revoluciones	1/min	----	----	275
temperatura aceite	°C	----	----	----
tensión de batería	V	----	----	11.3
corriente reposo CH2	A	----	----	-285.5

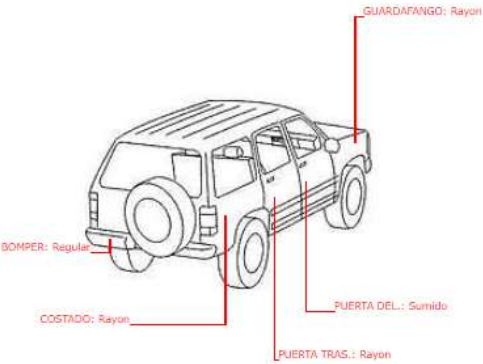
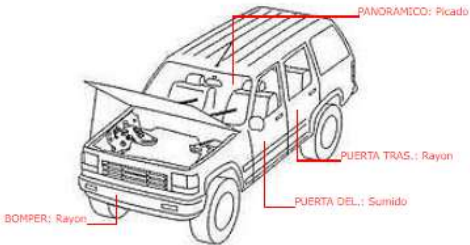
- El vehículo presenta:
- **En parte delantera:** Panorámico picado y bómper con rayón.
  - **En parte izquierda:** Puerta delantera con sumido y puerta trasera con rayón.

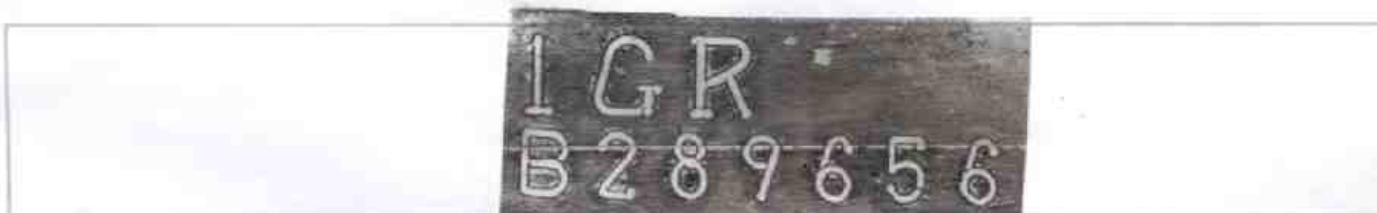
MOTOR Original ☐  
Regrabado ☐  
Grabado ☐

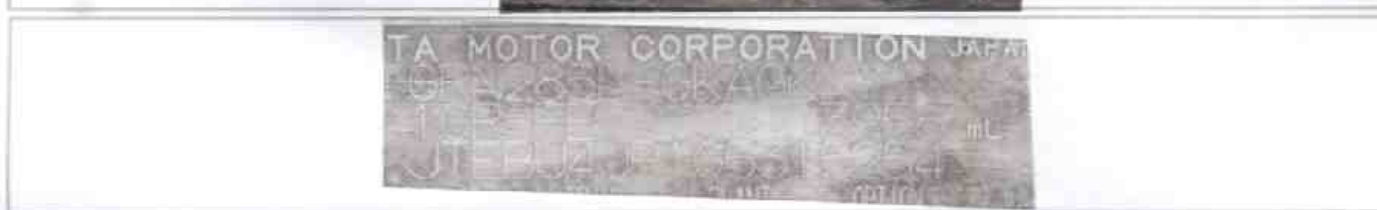
SERIAL Original ☐  
Regrabado ☐  
Grabado ☐

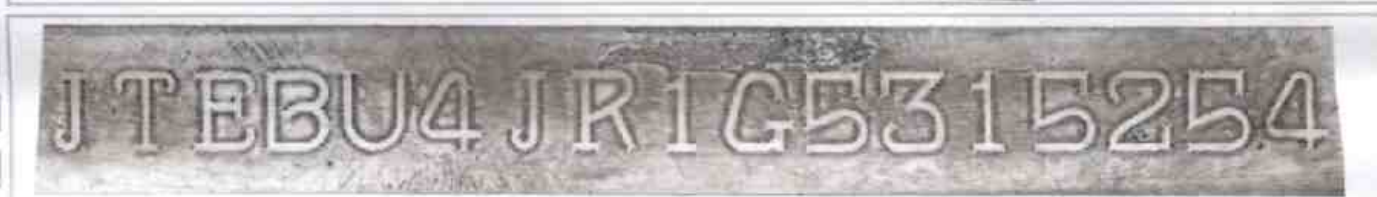
CHASIS Original ☐  
Regrabado ☐  
Grabado ☐

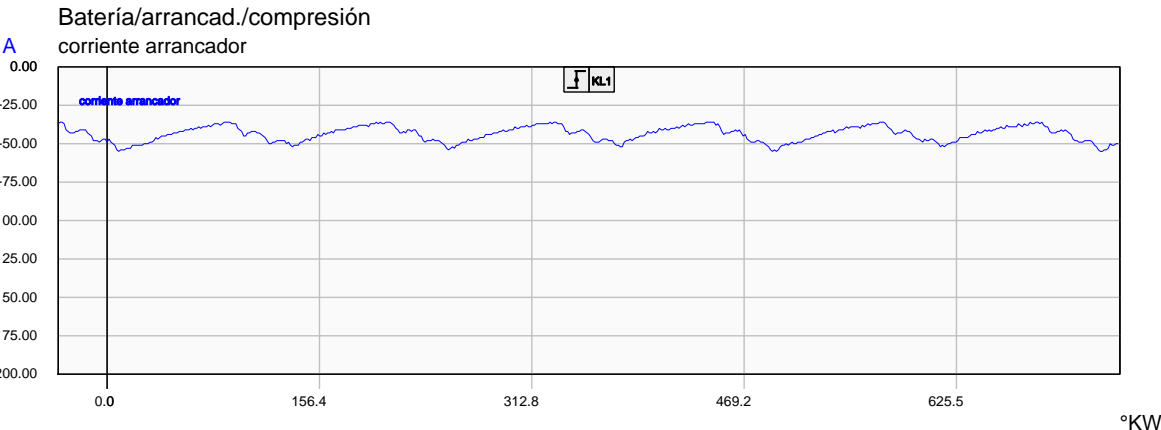
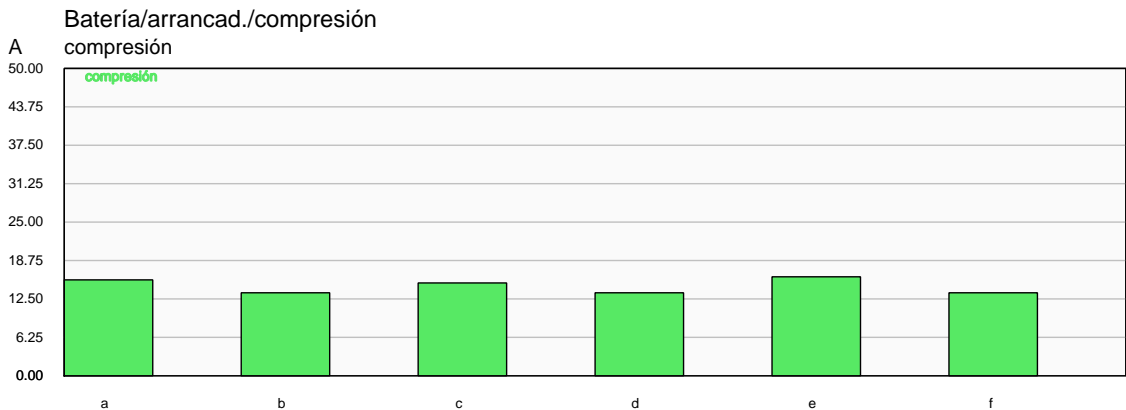
medición 1

Resultado	Unidad	Mín.	Máx.	Medido
número revoluciones	1/min	----	----	176
temperatura aceite	°C	----	----	----
tensión de batería	V	----	----	11.2
corriente reposo CH2	A	----	----	-43.7

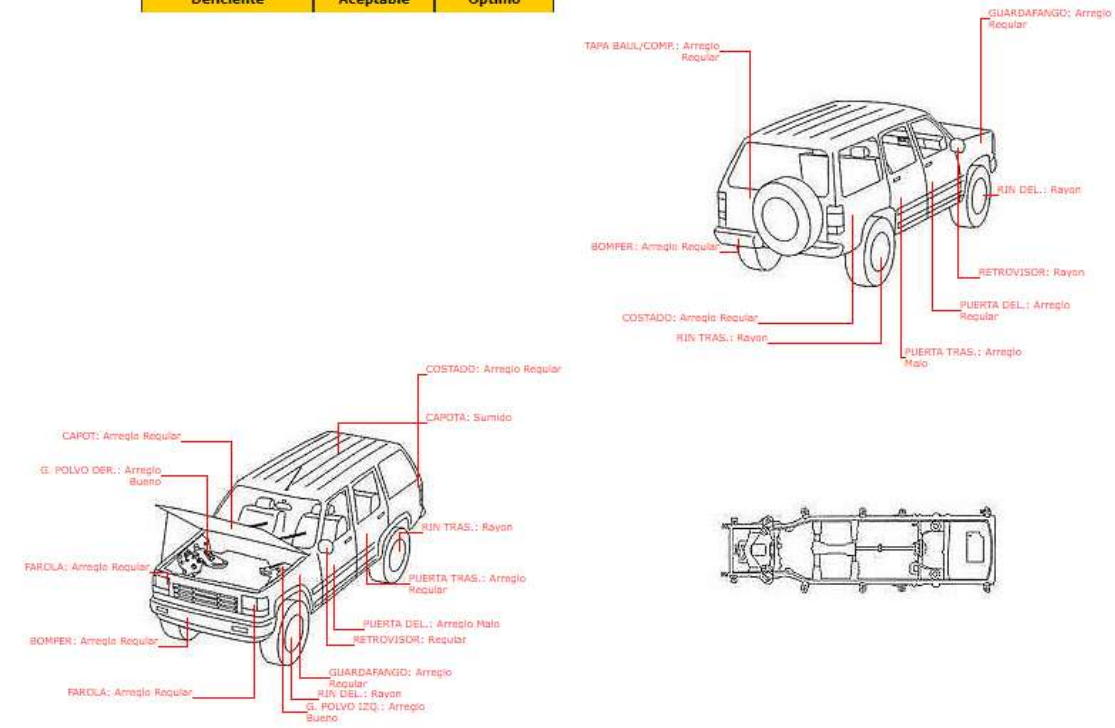
LATONERIA	=====	65%		
PINTURA	=====	60%		
VIDRIOS	=====	100%		
CHASIS	=====	100%		
TAPICERIA	=====	85%		
FUGAS FLUIDOS	=====	100%		
IDENTIFICACION	=====	100%		
	0%	60%	90%	100%
	Deficiente	Aceptable	Optimo

EL REPORTE DE KILOMETRAJE HACE REFERENCIA AL QUE REGISTRA EL ODOMETRO AL MOMENTO DE LA INSPECCION.

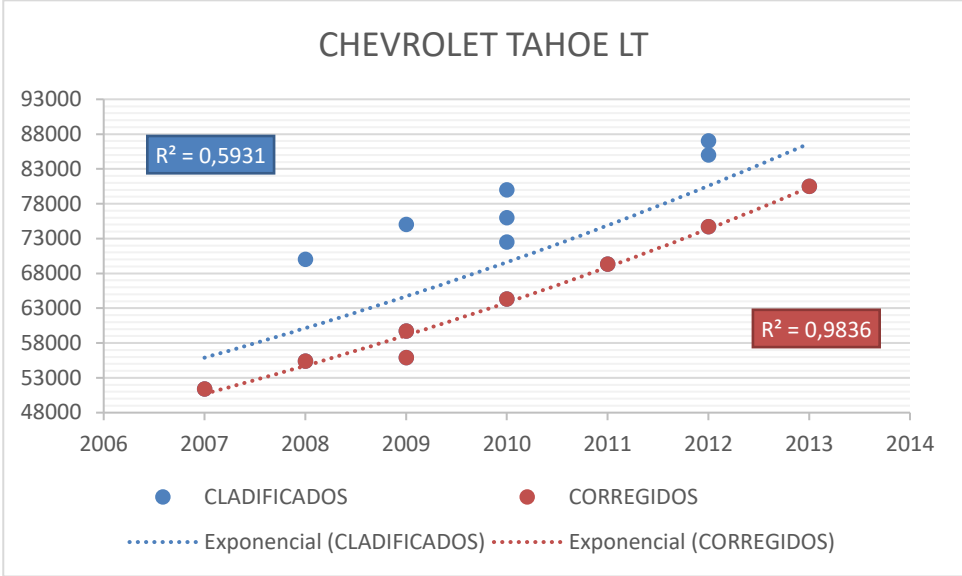
3. MEMORIA DE CÁLCULO

El gráfico anterior corresponde a las fuentes tenidas en cuenta como lo son: revistas especializadas, clasificados de internet, para la estimación del valor razonable para un vehículo CHEVROLET TAHOE 5.3 2009 en condiciones normales de operación y documentación vigente.

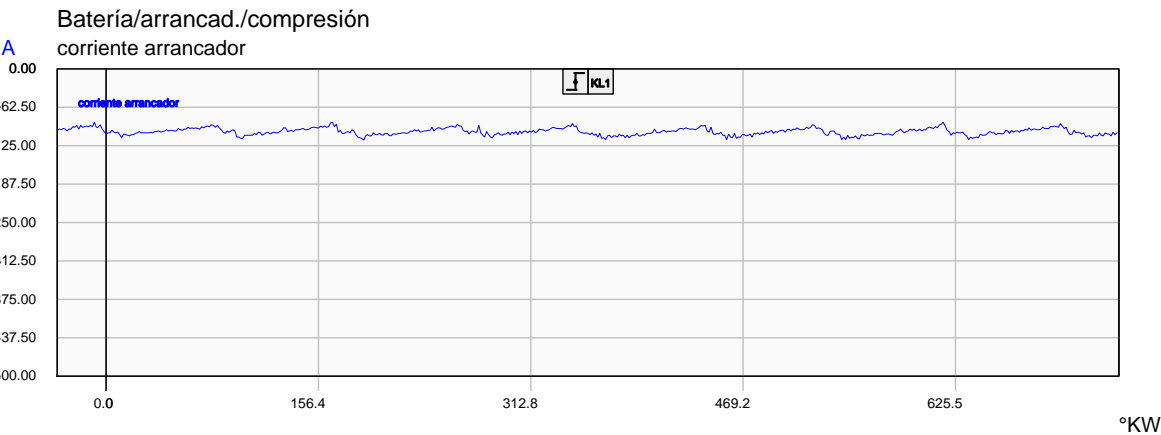
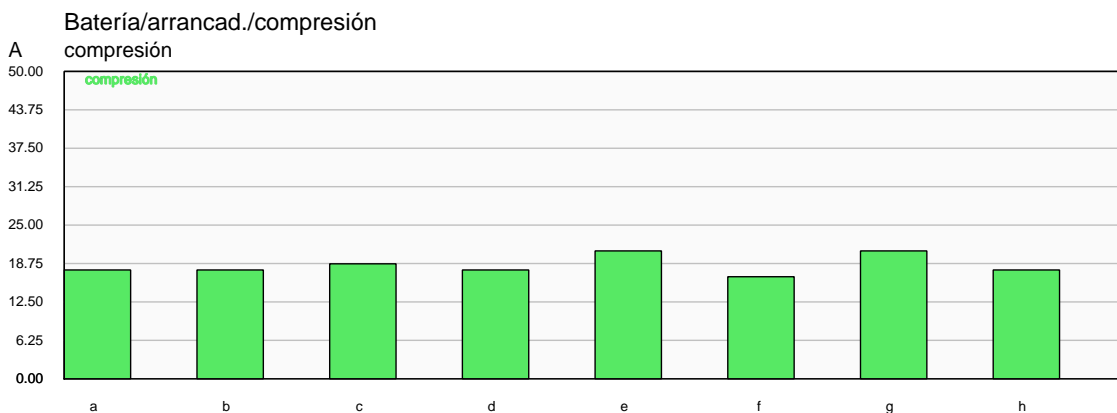
medición 1

Resultado	Unidad	Mín.	Máx.	Medido
número revoluciones	1/min	----	----	168
temperatura aceite	°C	----	----	----
tensión de batería	V	----	----	13.4
corriente reposo CH2	A	----	----	-102.3

Valores de compresión relativa diferencia entre el de mayor valor con el de menor valor es superior al 20%, se recomienda complementar la prueba con un prueba de fugas de compresión, para validar cual cilindro presenta inconsistencias en sus componentes internos; el valor de diferencia registrado es de 4,2 Amperios, equivalente al 23%; los valores registrados en la prueba son 17,7 - 17,7 - 18,7 - 17,7 - 20,8 - 16,6 - 20,8 - 17,7 en Amperios.

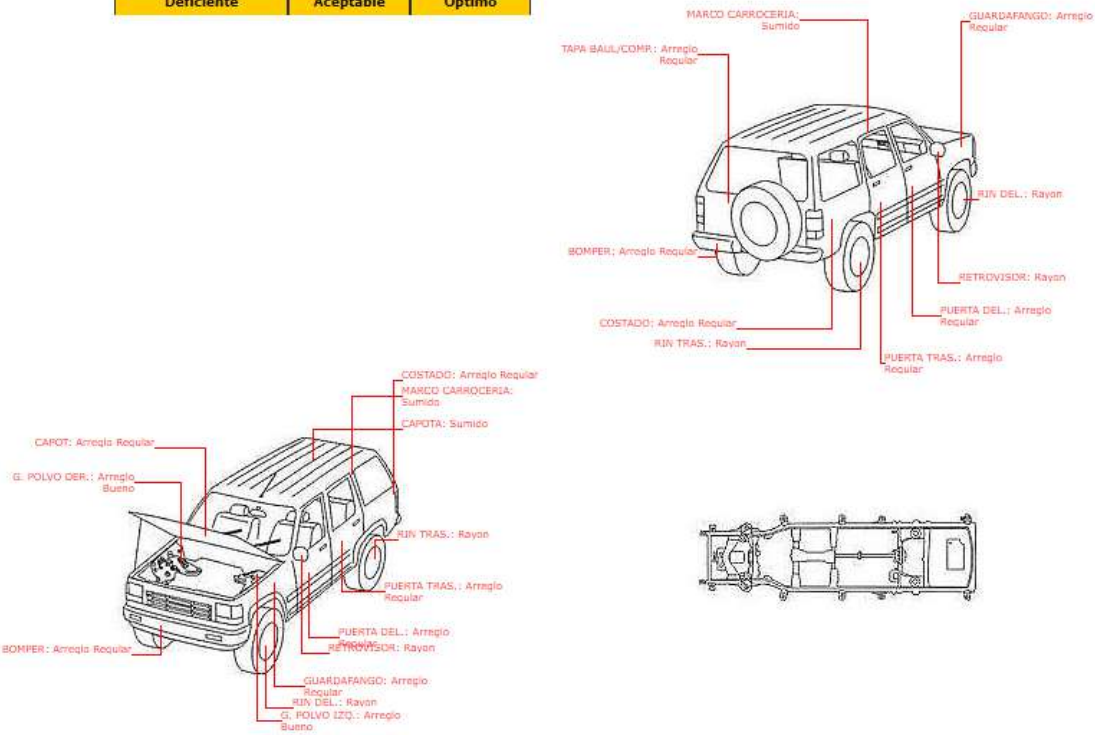
➤ El vehículo presenta:

- **En parte delantera:** Capota con sumido, capot y bómper con arreglo regular; guardapolvo derecho e izquierdo con arreglo bueno.
  - **En parte izquierda:** Rines y retrovisor con rayones; Guardafango, puerta delantera, puerta trasera y costado con arreglo regular; marco carrocería con sumido.

- **En parte derecha:** Puerta con golpe medio.
  - **En parte inferior:** Fuga de aceite en diferencial trasero, focos de oxidación en vista inferior y bordes de puertas

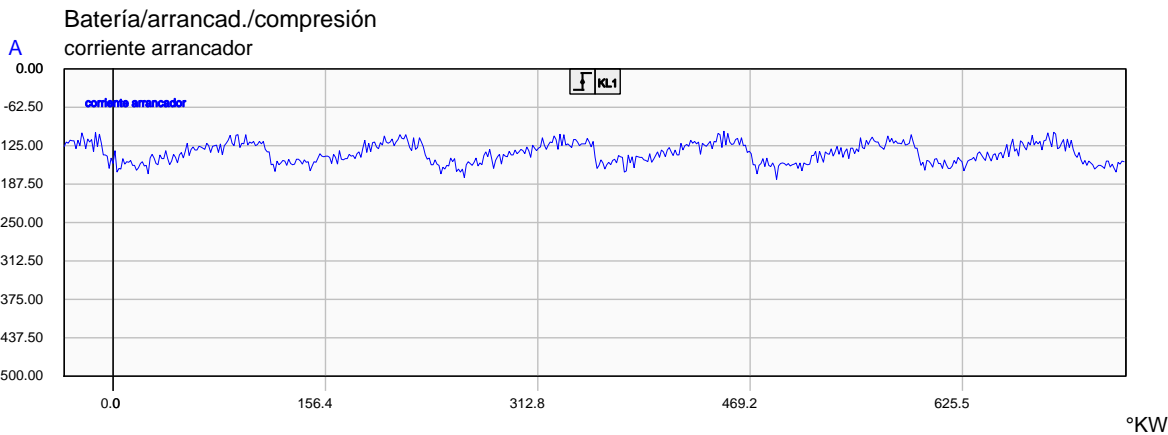
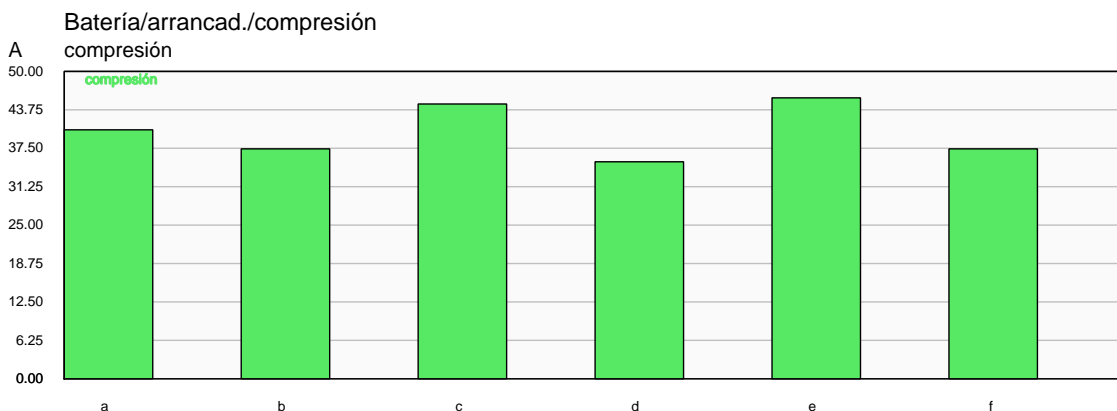
medición 1

Resultado	Unidad	Mín.	Máx.	Medido
número revoluciones	1/min	----	----	191
temperatura aceite	°C	----	----	----
tensión de batería	V	----	----	11.1
corriente reposo CH2	A	----	----	-134.5

Valores de compresión relativa diferencia entre el de mayor valor con el de menor valor es superior al 20%, se recomienda complementar la prueba con un prueba de fugas de compresión, para validar cual cilindro presenta inconsistencias en sus componentes internos; el valor de diferencia registrado es de 10,4 Amperios, equivalente al 26%; los valores registrados en la prueba son 40,5 - 37,4 - 44,7 - 35,3 - 45,7 - 37,4 en Amperios.

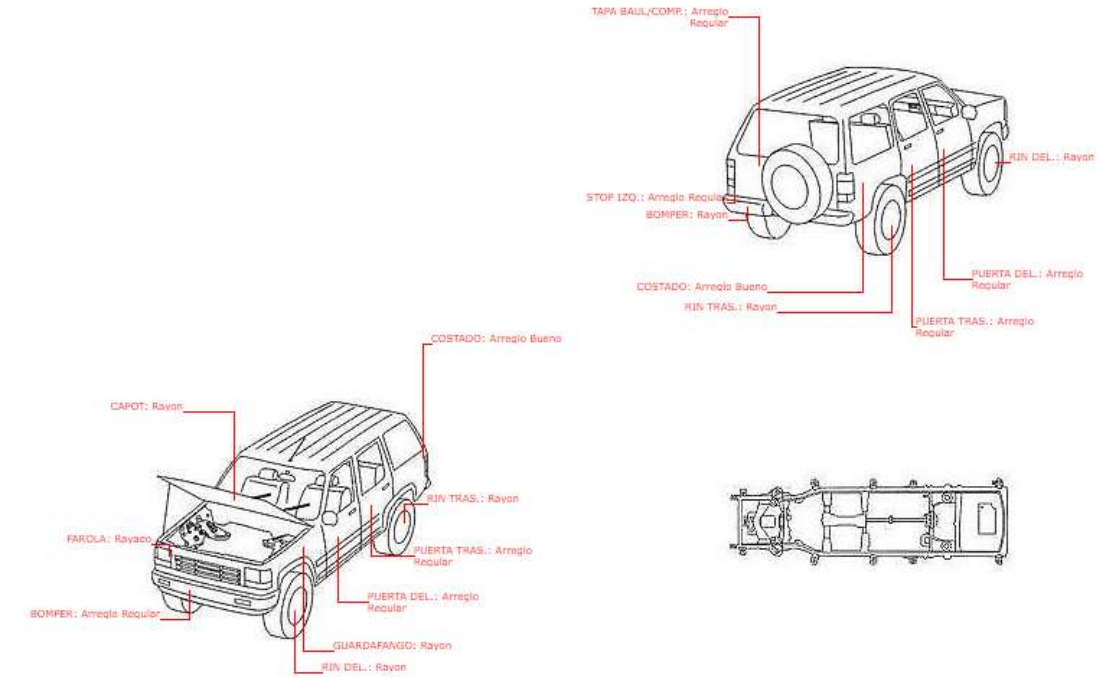
➤ El vehículo presenta:

- **En parte delantera:** Capot y farola derecha con rayones: bómper con arreglo regular.
- **En parte izquierda:** Rines y guardafango con rayones; puerta delantera y puerta trasera con arreglo regular y costado con arreglo bueno; vidrio custodio izquierdo fisurado

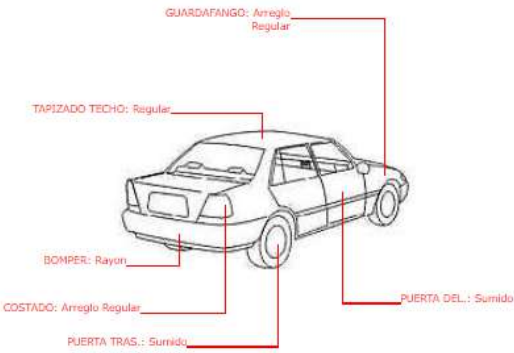
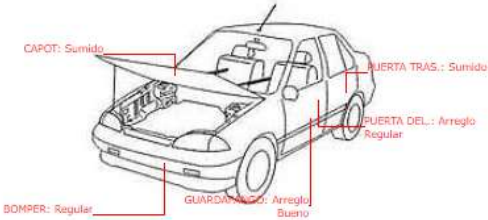
- El vehículo presenta:
- **En parte delantera:** Capot con sumido y bómper en regular estado.
  - **En parte izquierda:** Guardafango con arreglo bueno, puerta delantera con arreglo regular y puerta trasera con sumido.
